ФГБУ «Владимирская государственная зональная
машиноиспытательная станция»

информация по результатам мониторинга
потребительских свойств сельскохозяйственной техники в условиях
эксплуатации комбайна зерноуборочного самоходного
КЗС 1218

Покров 2014

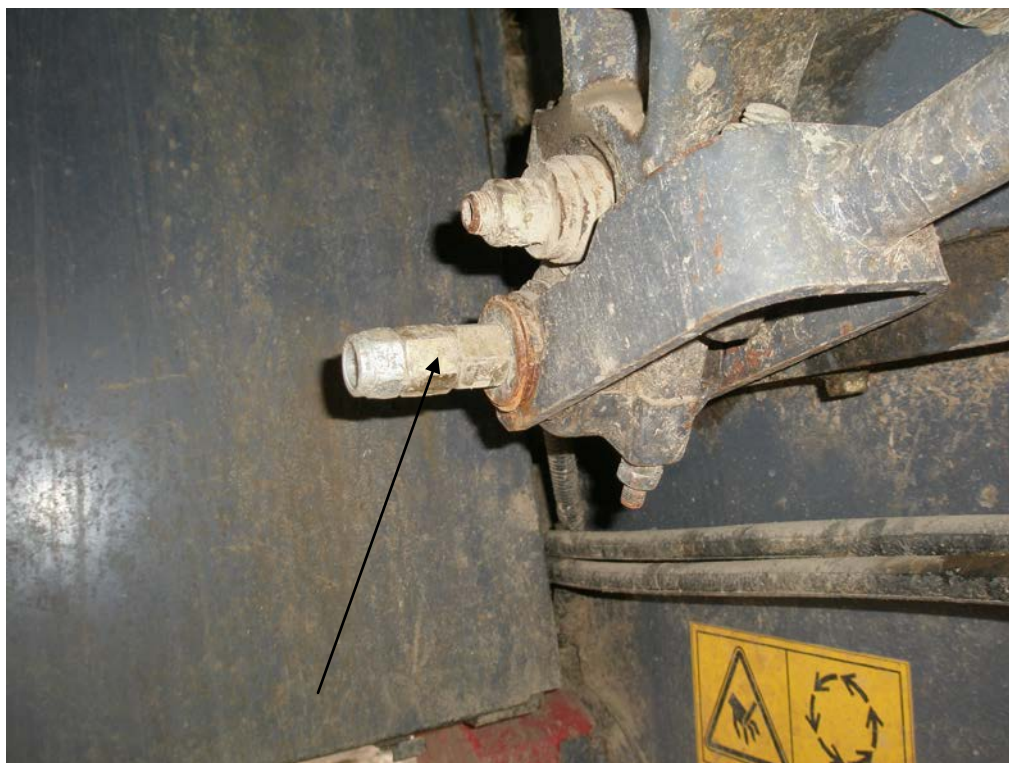
Рисунок №2 - Комбайн зерноуборочный самоходный КЗС 1218 Вид по-
сле восстановления, изготовление пальца, с установкой контргаяк

Наклонная камера	Истирание, разрыв 3-х ручьевого ремня наклонной камеры	Попадание почвы от колеса комбайна. Недостаточная защита ременной передачи (рис.1)	(К)	Замена ремня Окончательно причина не устранена.	II	1	1	230	3059
Система очистки	Износ и излом пальца привода решет.	Некачественное изготовление пальца	(П)	Изготовление пальца, с установкой контргаяк (рис.2)	II	1	1	206	2740

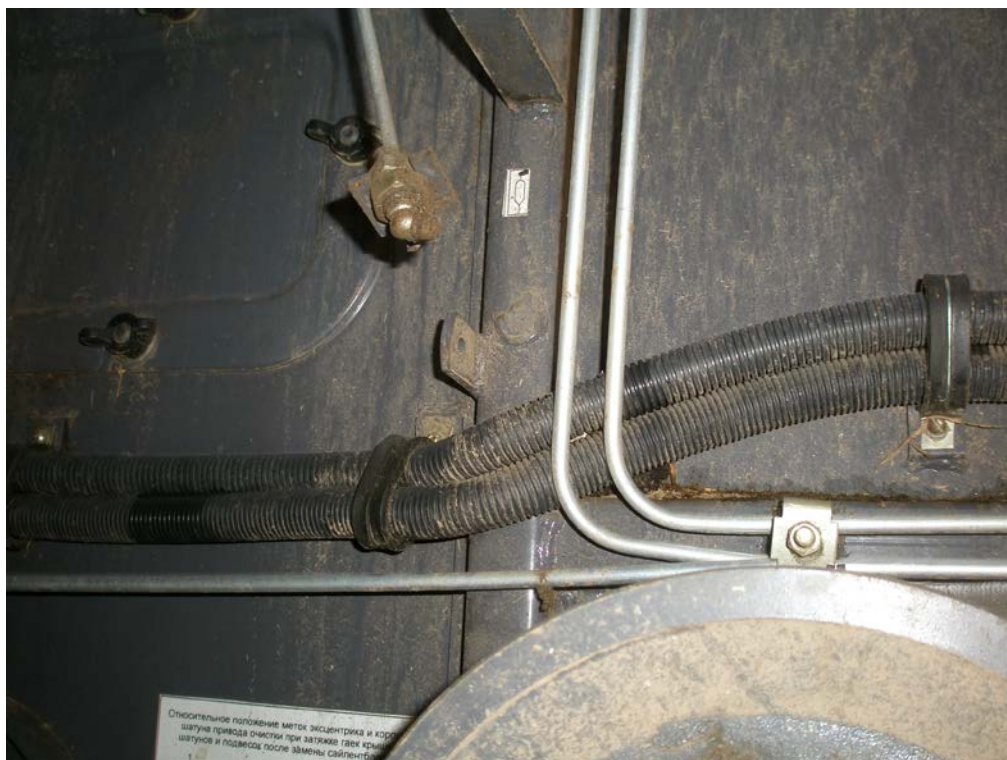
Рисунок №3- Комбайн зерноуборочный самоходный КЗС 1218
Излом кронштейна маслѐнки по сгибу

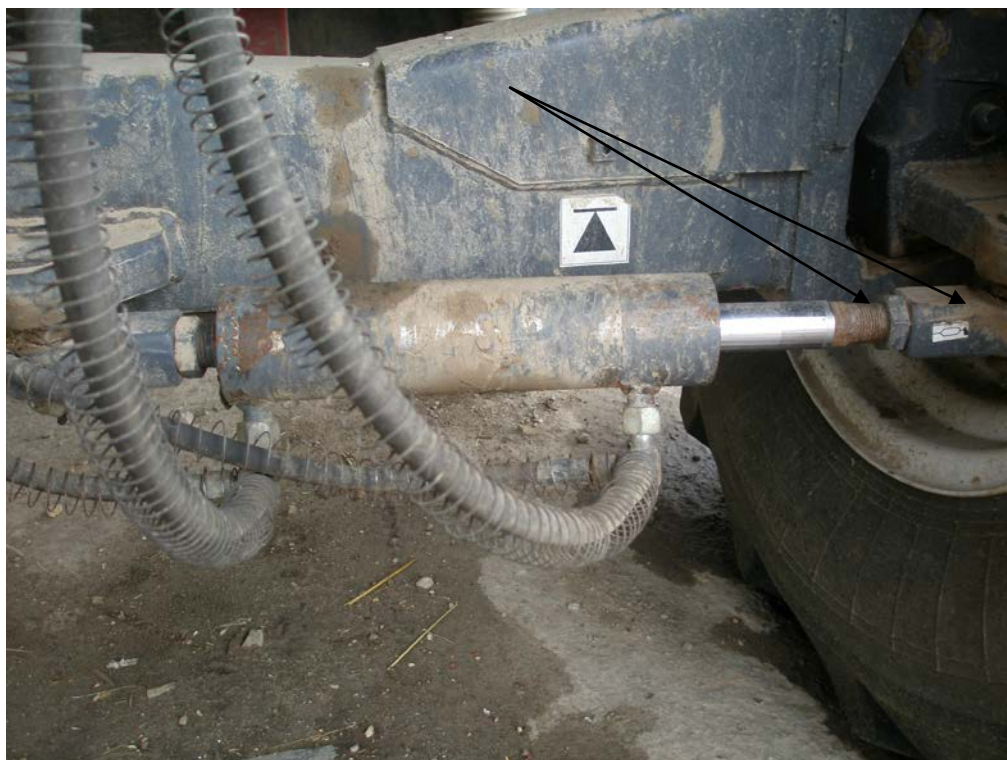
Рисунок №4- Комбайн зерноуборочный самоходный КЗС 1218 Вид после восстановления, рассоединение штока гидроцилиндра рулевой тяги от цапфы поворотного кулака

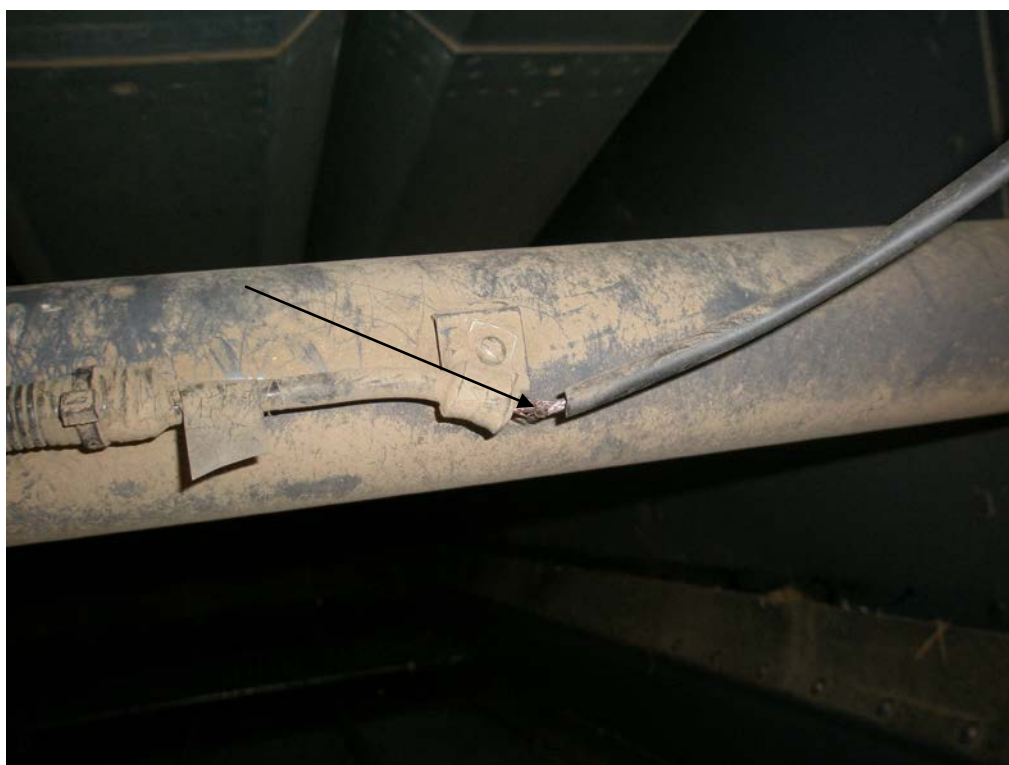
Отсутствие освещения решет	Замыкание проводов фары. Повреждение защиты проводов. Некачественная сборка (рис.6)	(П)	Не устранен	I	1	1	245	3259

Рисунок №6- Комбайн зерноуборочный самоходный КЗС 1218
Замыкание проводов фары освещения решёт. Разрыв защиты проводов
