## Плуг полунавесной оборотный VIS L 5+1

**Производитель:** фирма «UNIA», Польша

**Дата приемки машины на испытания:** 14.08.2015 г.

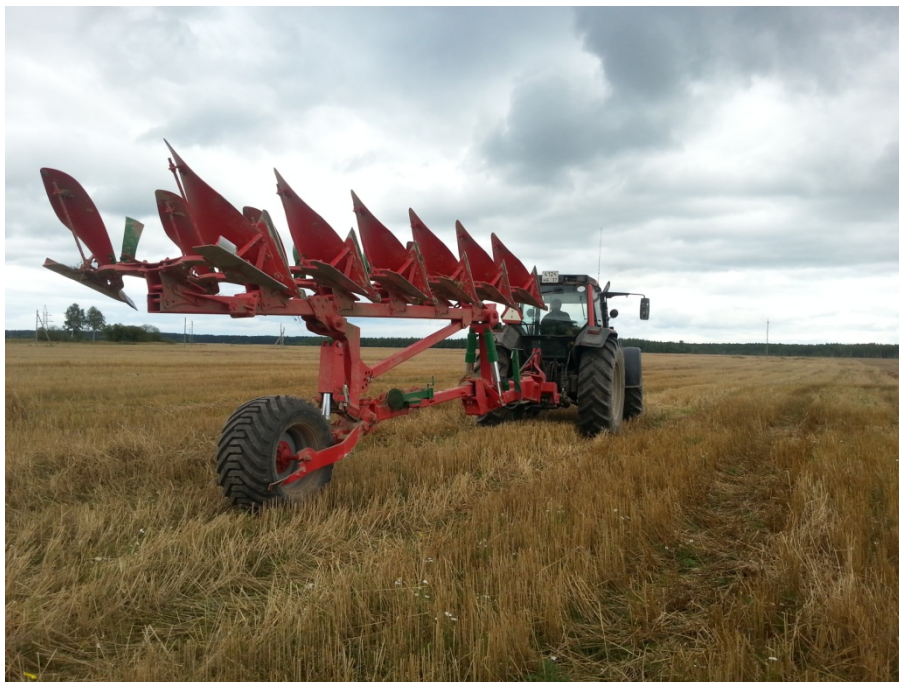
При средней рабочей скорости агрегата 8,1км/ч (норматив - 6,0-9,0км/ч) и рабочей ширины захвата – 2,22м, производительность за 1 час основного времени получена – 1,8га (норматив - 1,3-2,59га), сменная - 1,3га (норматива нет). Коэффициент использования сменного времени получен 0,72 (норматив – 0,8+0,05). Удельный расход топлива за сменное время составил 10,3кг/га (норматив отсутствует). При установочной глубине пахоты 20,0см (максимальная до 32см), фактическая глубина составила 20,1см. Поверхность пашни имеет выровненный характер – средняя высота гребней 0,9см (норматив – не более 3-5см). Пожнивные и растительные остатки заделывались на 96,1% (норматив – 95±5%). Во время работы забивания и залипания рабочих органов не наблюдались.

За весь период испытаний по плугу отмечен один отказ. Нарботка на отказ в часах имеет достаточно высокое значение и составляет 152ч (норматив на данный тип плугов отсутствует, на плуги лемешные, дисковые, чизельные – не менее 100ч), однако наработка в га на 1 лемех (22,8га) менее

норматива (не менее 50га). Коэффициент готовности с учетом организационного времени равен 0,99, что соответствует нормативу.

Оценкой безопасности отмечено три несоответствия нормативным требованиям:

- на плуге не обозначены места для установки домкрата;
- отсутствует знак ограничения максимальной транспортной скорости;
- орудие не укомплектовано ручным чистиком.
